VILLES MARCHABLES

Parcours pédestre 28 septembre 2024

De la Résidence de La Forêt à la Gare Montgeron Crosne

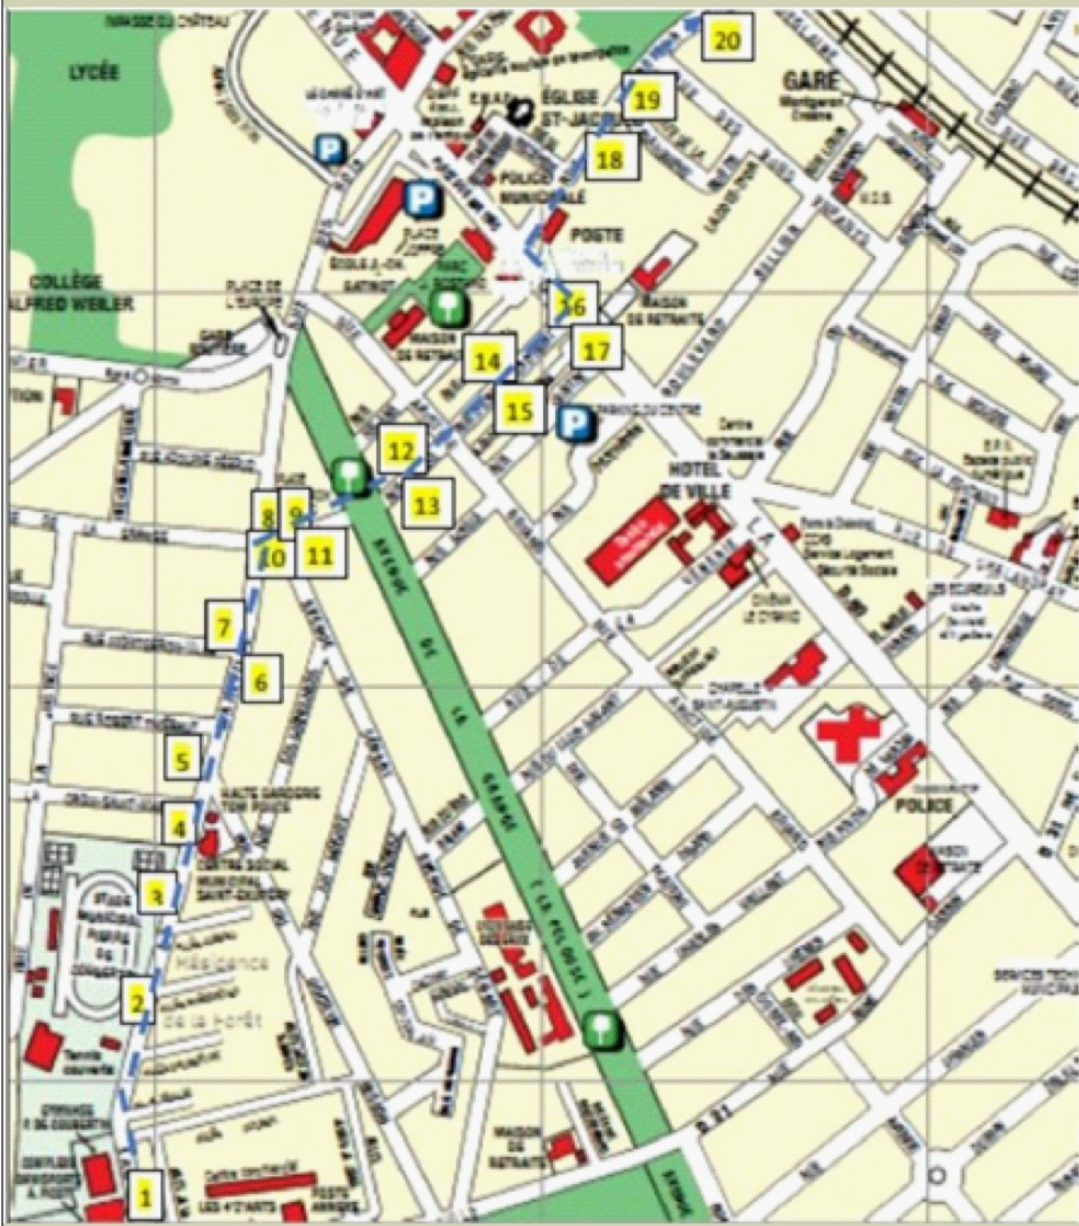
Le parcours

- 1 - Arrêt de bus : 1,21m
- 1bis - Lampadaire en milieu de trottoir
- 2 - Lampadaire/poteau : 0,92m/1,18m
- 3 - Potelets devant passage piétons : 1,10m
- 4 - Panneau indicateur /réverbère/coffret 0,64m/0,75m
- 5 - Largeur trottoir gauche dans le sens du parcours de 0,72m/0,78m avec poteaux électriques/lampadaires de 0,24m à 0,45m
- 6 - Largeur trottoir droit dans le sens du parcours de 1,12m/0,92m avec poteau
- 7 - Largeur trottoir gauche dans le sens du parcours de 0,68m/0,10m avec lampadaires
- 7bis - Lampadaire à l'angle des rues de La Grange et Mainville

- 8 - Potelets avec chaines largeur trottoir : 1,07m
- 9 - Traversée piéton avenues de Sénart sans abaissement de trottoir
- 10 - trottoir droit dans le sens du parcours largeur 0,83m/0,50m avec lampadaire

- 11 - sur le trottoir droit dans le sens du parcours et à l'angle de l'avenue de Sénart bornes en béton

- 12 - Largeur trottoir à gauche dans le sens du parcours 1,05/0,64m avec poteau électrique/lampadaire
- 13 - Largeur trottoir à droite dans le sens du parcours 0,96/0,53m avec poteaux

- 14 - Largeur trottoir à gauche dans le sens de la marche 0,97m/0,47m avec végétation/poteau
- 15 - Largeur trottoir à droite dans le sens de la marche 0,98/0,73m avec poteau de signalisation

- 16 - Revêtement trottoirs glissant : réponse à la demande d'expertise de la classification du carrelage (cf. reportage 2023) ?
- 17 - Pavés dangereux et bruyants (cf. reportage 2023)

- 18 - Largeur trottoir/lampadaires/poteau/potelet : 0,95/1,33m
- 19 - Largeur trottoir/compteur/lampadaire : 1,27/1,74m
- 20 - Trottoir avec ruptures de niveau des bateaux

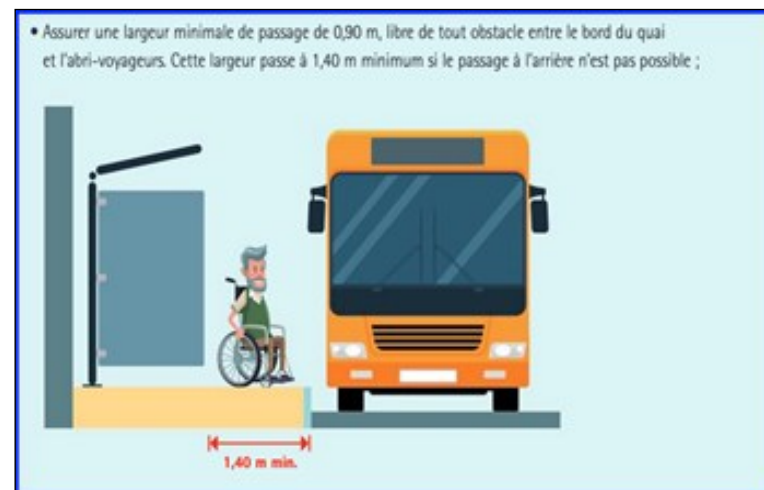
Rue de Mainville : abribus Jean Moulin

- Abribus empiétant sur le cheminement 1,21 m ne permettant pas de préserver les 1,40 m de largeur minimum réglementaire
- Rappel réglementaire : La loi n° 2005-102 du 11 février 2005 impose la mise en accessibilité des arrêts des transports publics selon les prescriptions techniques des décrets du 21 décembre 2006 et l'arrêté d'application du 15 janvier 2007 modifié.

- Choisir des modèles d'abribus de type casquette, permettant de conserver les 1,40 m réglementaires pour le cheminement
- Modifier l'implantation de l'abri en le reculant contre la clôture du gymnase Picot.

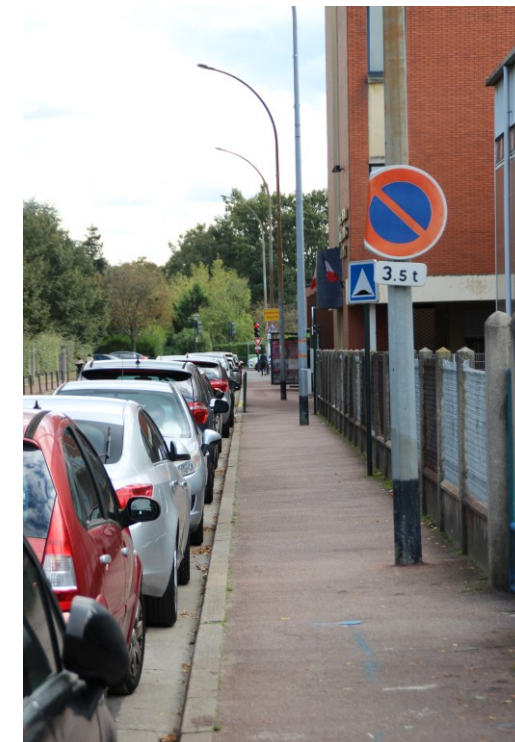
Rue De Mainville : gymnase municipal Pierre De Coubertin et complexe Omnisports Alain Picot

- Lampadaires/poteaux empiétant sur le cheminement 0,96m à 1,18m
- Lampadaire Municipal Coubertin au milieu du trottoir sans signalétique
- Rappel des bons contrastes

- Déplacer les lampadaires à la limite du trottoir côté clôture ou bâtiment
- Fixer le luminaire sur le bâtiment ici le complexe omnisports Alain Picot
- Mettre des bandes contrastées à + de 70% de l'environnement immédiat suivant la NFP 98-351 dont ci-joint tableau correspondant

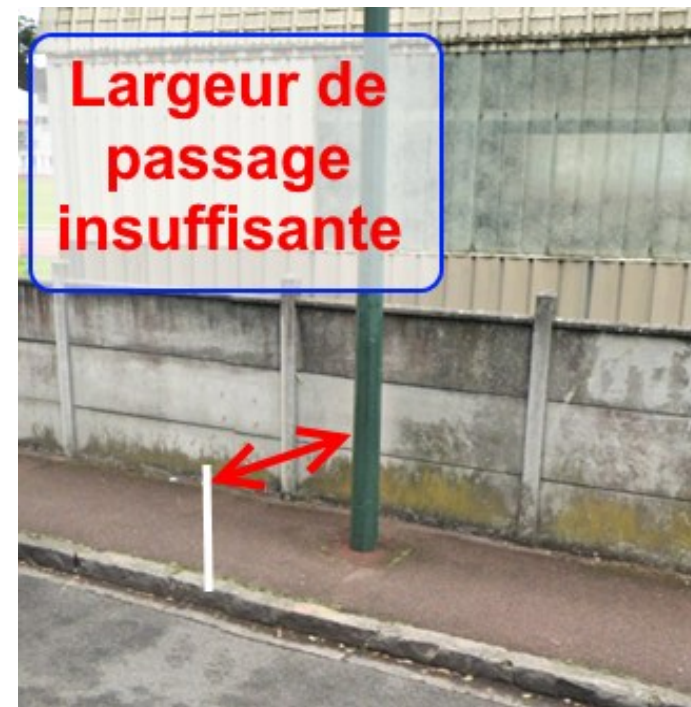
Rue de Mainville : le long des terrains de sport

- Lampadaires/divers poteaux de signalisation (0,92m-0,96m) empiétant sur le cheminement
- Rappel réglementaire et recommandations : La loi n°2005-102 du 11 février 2005 définit des prescriptions techniques destinées à faciliter l'accessibilité aux personnes handicapées ou à mobilité réduite. L'article 1er de l'arrêté du 15 janvier 2007 précise notamment que la largeur minimale d'un cheminement est d'1,4 m libre de mobilier urbain ou de tout autre obstacle. Mais deux fauteuils roulants **ou PMR avec des béquilles**, exigent un passage d'au moins 1,8 m.

- Mise aux normes de largeur du trottoir en gagnant 1 mètre sur le terrain du stade (actuellement abattu partiellement pour un parking)
- Reculer les lampadaires/poteaux contre la clôture du stade

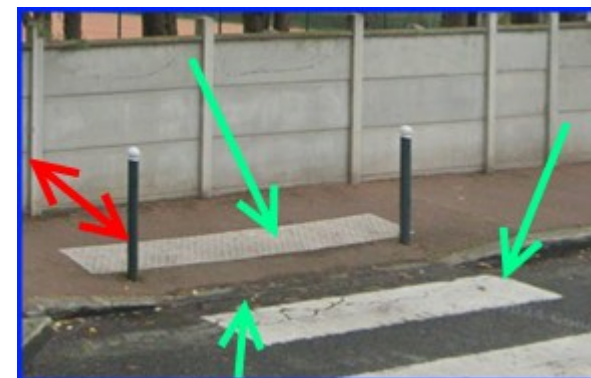
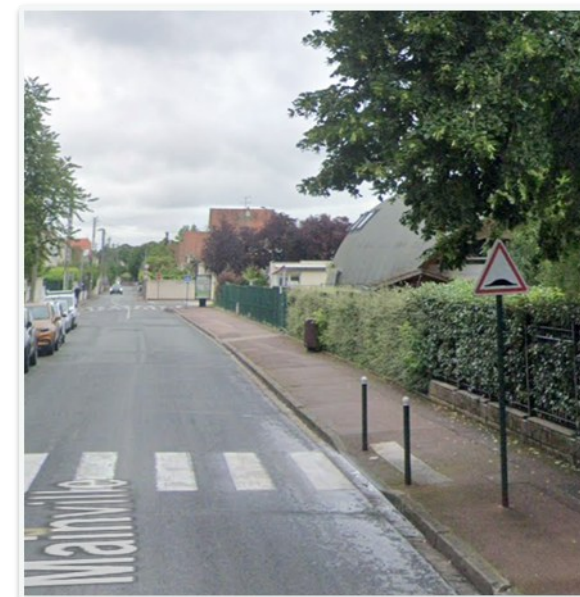
Rue de Mainville : passage piéton à côté de l'arrêt bus Croix Saint Marc

- Du côté stade présence de deux potelets qui aggravent l'étroitesse du trottoir 1,10m avec une forte pente du trottoir vers la chaussée, impraticable pour une PMR.

- Au milieu du trottoir côté résidence un panneau indicateur d'un dos d'âne sans dos d'âne (!)
- Le trottoir qui a pourtant la largeur minium réglementaire (1,40m) ne permet pas aux piétons de se croiser impraticables pour les fauteuils roulants, pour les piétons avec poussette ou valise ou caddie de course, pour les PMR.

- **Retirer les potelets des 2 côtés du passage piéton**
- **Élargir le trottoir côté stade**
- **Supprimer le poteau de signalisation inutile et dangereux**

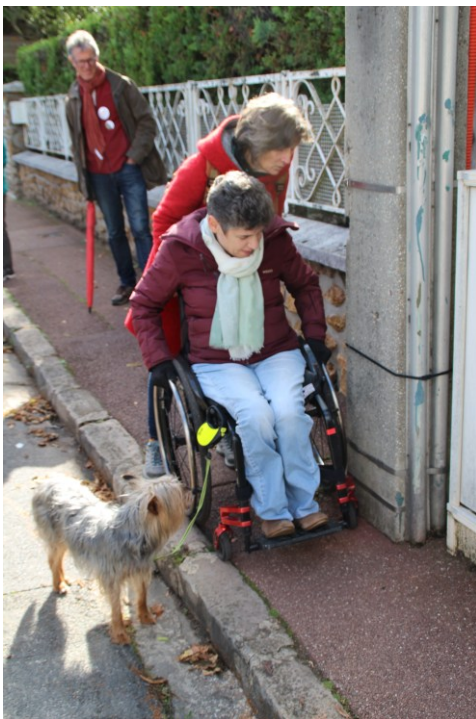
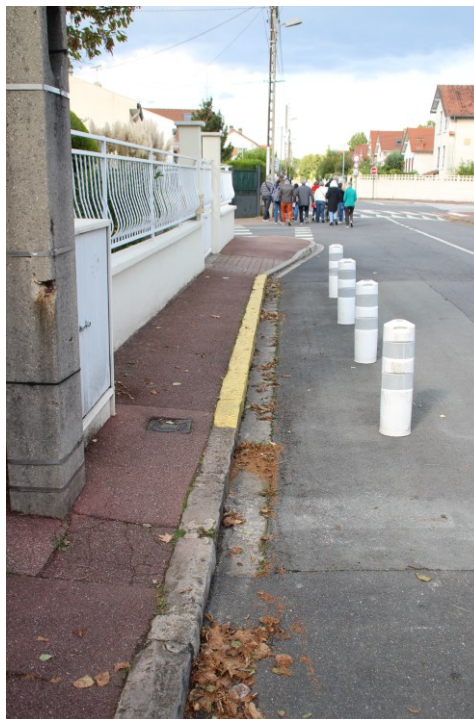
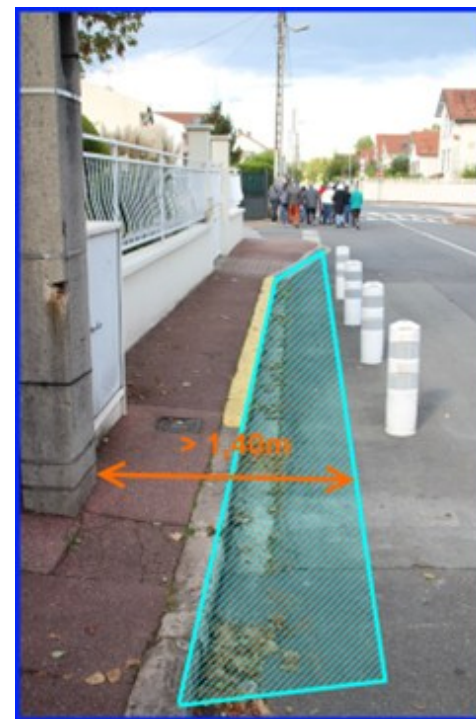
Rue de Mainville : Numéro 50

- Réverbère/coffret sur le cheminement 0,64m-0,75 m
- Quilles de plastique (pour interdire tout stationnement ?)

- **Elargir le trottoir à 1,40m minimum y compris au droit du poteau**

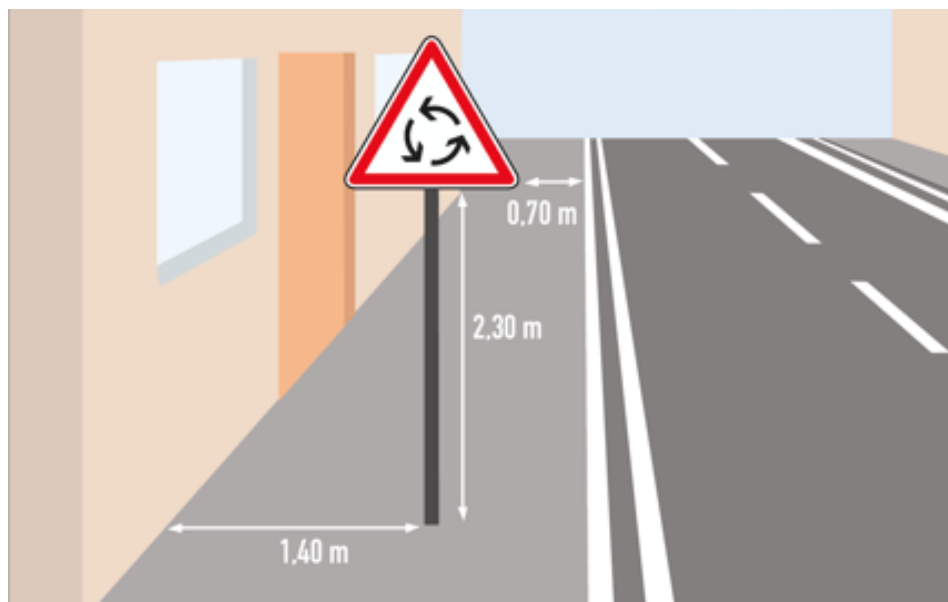
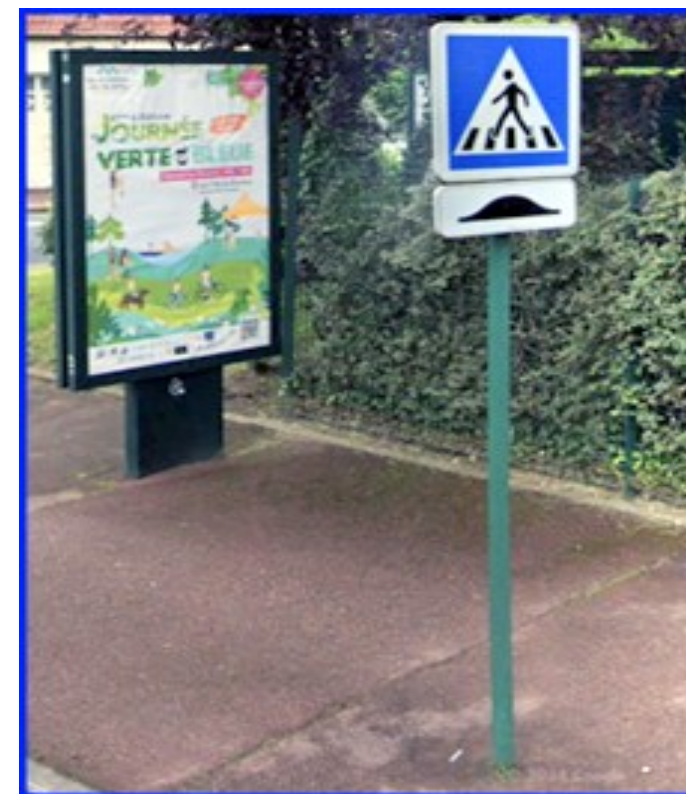
Rue de Mainville : angle rue du Docteur Besson

➤ Panneau indicateur au milieu du trottoir et panneau publicitaire sur le trottoir qui gênent la circulation piétons

- Déplacer le panneau pour laisser un passage minimal de 1,40m et plus si possible
- Retirer le panneau publicitaire (déplacement vers un espace sans emprise sur un trottoir)

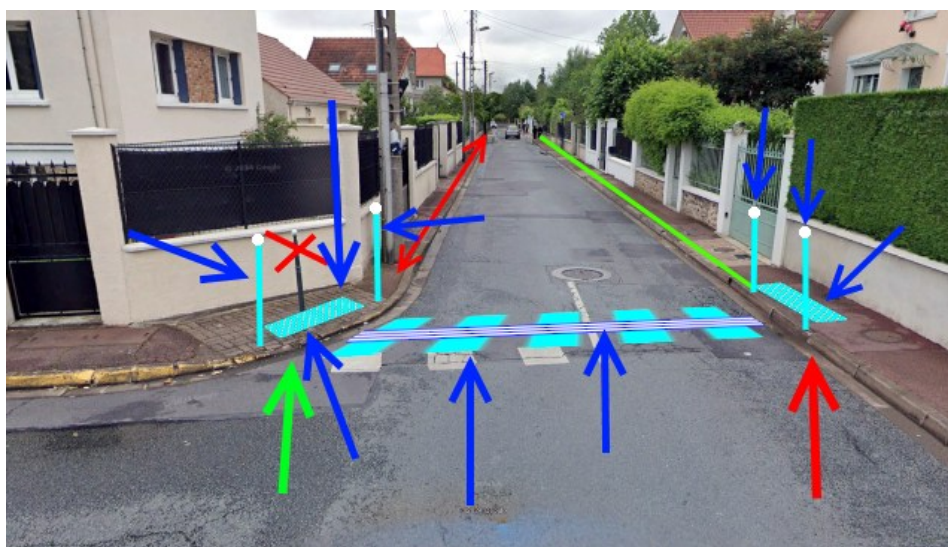
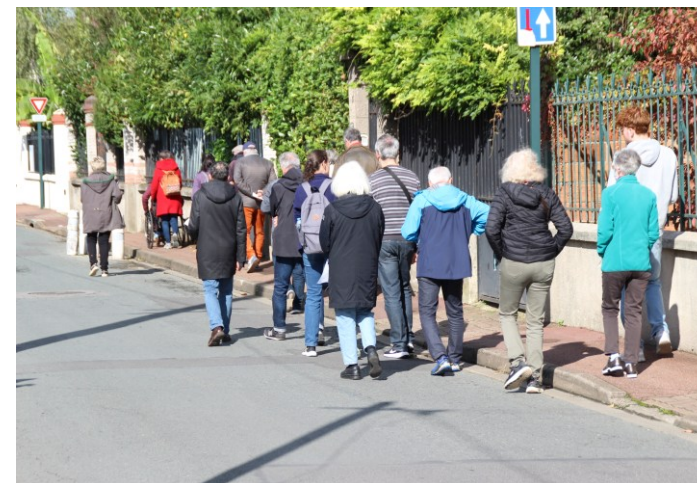
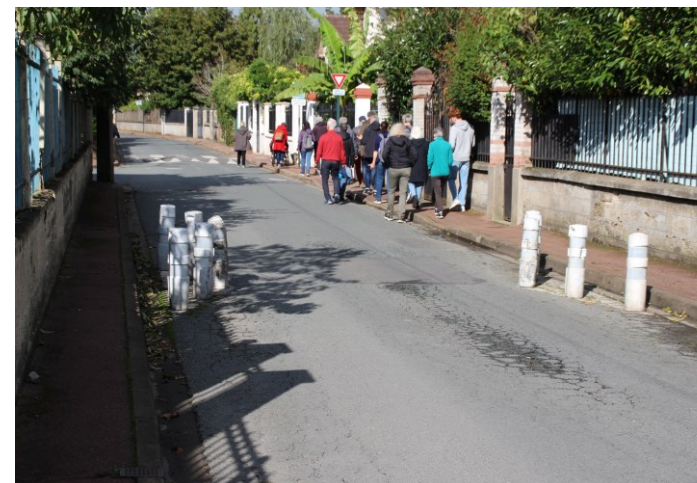
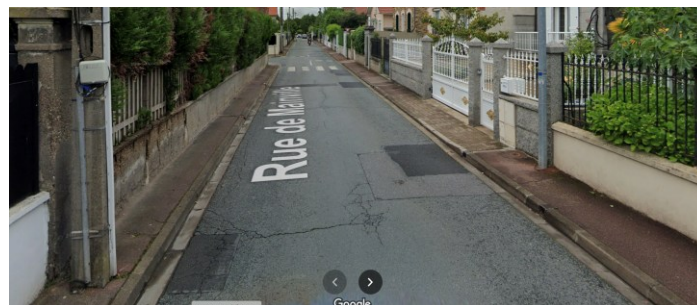
- Trottoirs très étroits encombrés largeur 0,24m à 1,12m
- Angle de la rue Pierre Thiebaut passage piéton non conforme : aucun abaissement de trottoir pour le passage piéton.
- Circulation à double sens voitures, sens unique pour les bus

- Mettre aux normes de largeur des trottoirs dégagés de tout obstacle.
- Un plateau surélevé pour cette traversée serait plus pratique pour les PMR.
- Etudier une circulation à sens unique pour les voitures dans le même sens que celui emprunté par les bus permettrait l'élargissement des trottoirs

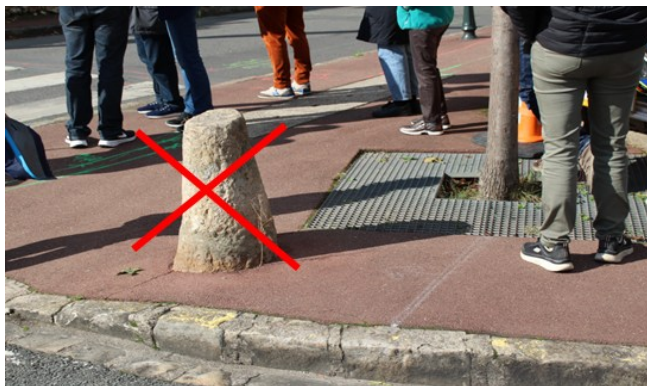
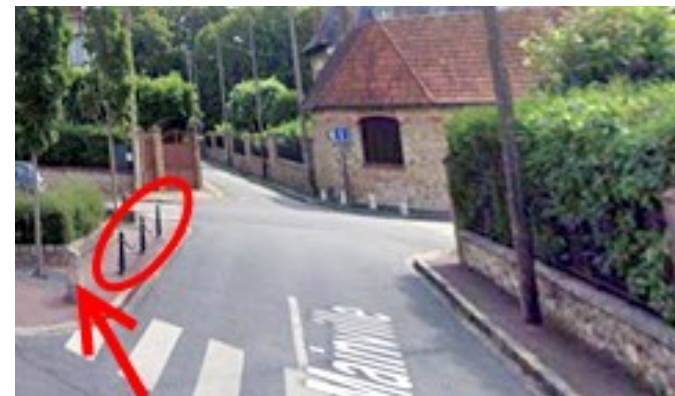
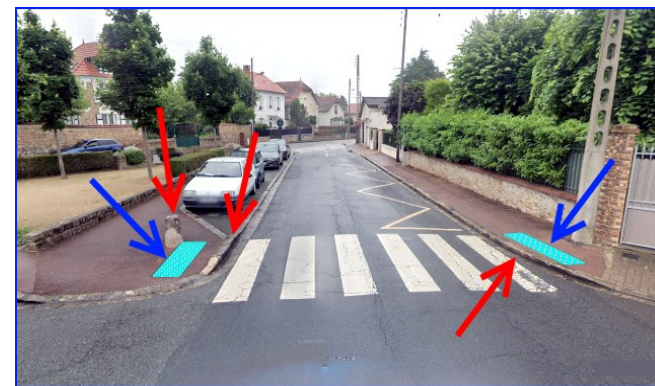
Place de la Croix au Coq

- Divers obstacles sur les trottoirs :
 - Côté place potelets décoratifs avec chaînes et borne en béton
 - Sur le trottoir en face lampadaire sur le trottoir :
 - Bornes inutiles et dangereuses
 - Absence de bande d'Eveil à la Vigilance de chaque côté de la voie
 - Ressauts supérieurs aux 2 cms
 - La place de stationnement située à proximité immédiate du passage piétons gêne la visibilité des piétons face à la circulation des véhicules

- **Supprimer les bornes, et les potelets, surélever les passages piétons**
- **Poser les bandes d'Eveil à la Vigilance de chaque côté des trottoirs**
- **Supprimer la 1^{ère} place de stationnement à proximité immédiate du passage piétons et y installer l'arrêt de bus**

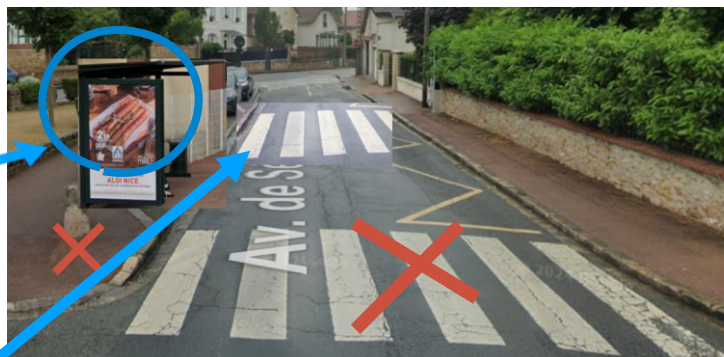
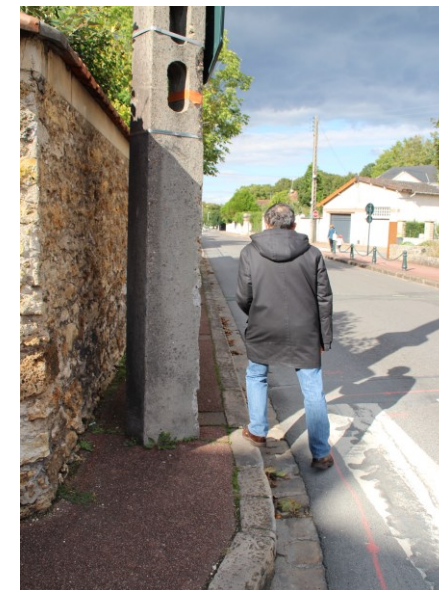
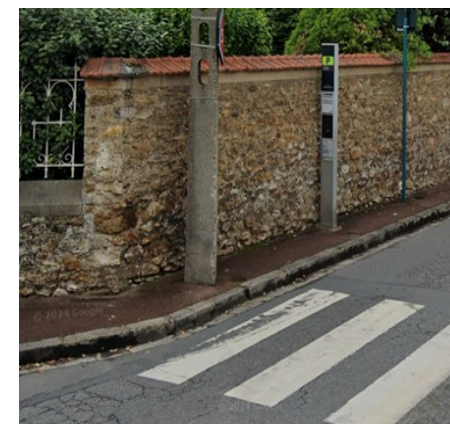
Rue de Mainville : angle rue de la Grange

- Largeur trottoir gauche dans le sens du parcours de 0,68m/010m avec lampadaires
- Lampadaire/poteau électrique rue de Mainville obstruant le trottoir Le lampadaire masque aux voitures venant de la place de l'Europe les piétons venant de rue de la Grange et aux piétons les voitures arrivant de la place de l'Europe

- Arrêt de bus place de la Croix du Coq/ rue de Mainville nécessite de marcher sur la route.
- Le passage piéton avant le croisement de la rue de la Grange et de la rue de Mainville ;

- Le passage piéton se trouve devant l'arrêt de bus et non derrière comme cela est préconisée (CEREMA Point d'arrêt de bus et de car accessibles à tous).

- Ne permet pas aux voitures de voir les piétons s'y engageant venant de la rue de la Grange et aux piétons les voitures venant de la place de l'Europe.

- débouche sur le trottoir sur le lampadaire/poteau électrique
 - ne respecte pas le dénivelé réglementaire
- Rappel réglementaire : la loi n° 2005-102 du 11 février 2005 impose la mise en accessibilité des arrêts des transports publics selon les prescriptions techniques des décrets du 21 décembre 2006 et l'arrêté d'application du 15 janvier 2007 modifié.

- Respecter les normes de largeur des trottoirs dégagés de tout obstacle.
- Déplacer l'arrêt de bus vers l'avenue de Sénart/Place au Coq
- Implanter le passage piéton à l'angle de la rue de Mainville

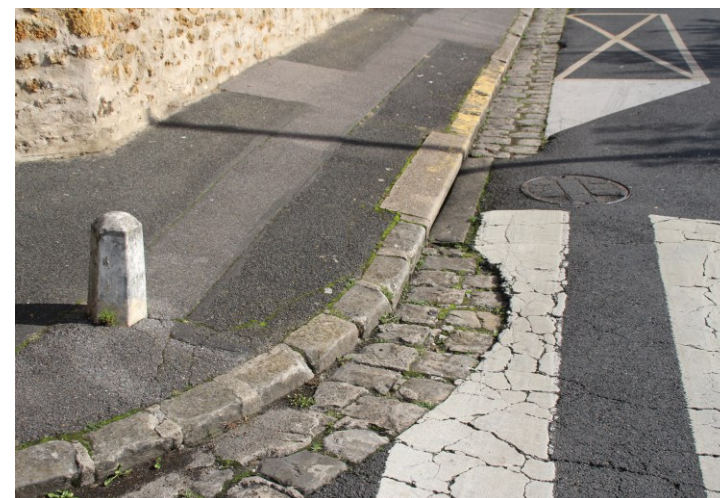
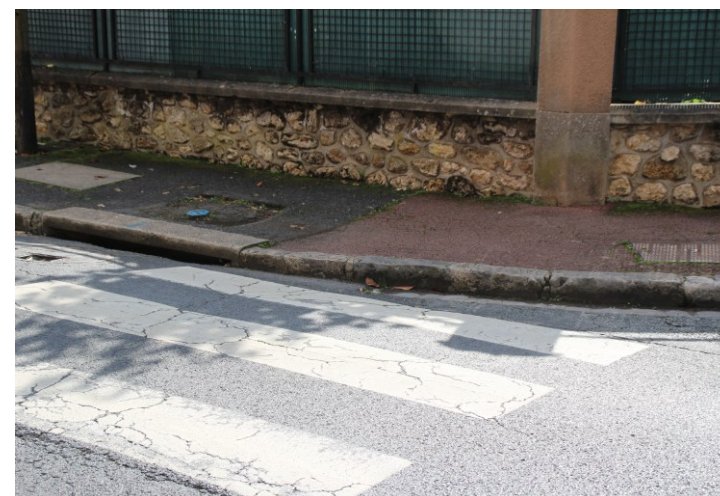
Avenue de Sénart : traversées piétonnes entre la Place de la Croix au Coq et la rue Raymond

- Passages piétons sans abaissés de trottoir ne respectant pas la réglementation
- Présence d'une borne en béton dans le prolongement des passages piéton
- Rappel réglementaire

- Supprimer la borne
- Abaisser trottoir
- Implanter un passage piéton en amont du nouvel arrêt de bus

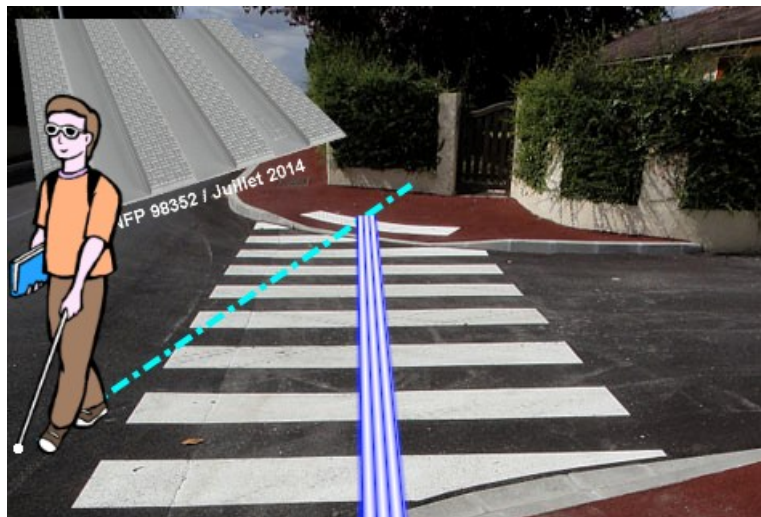
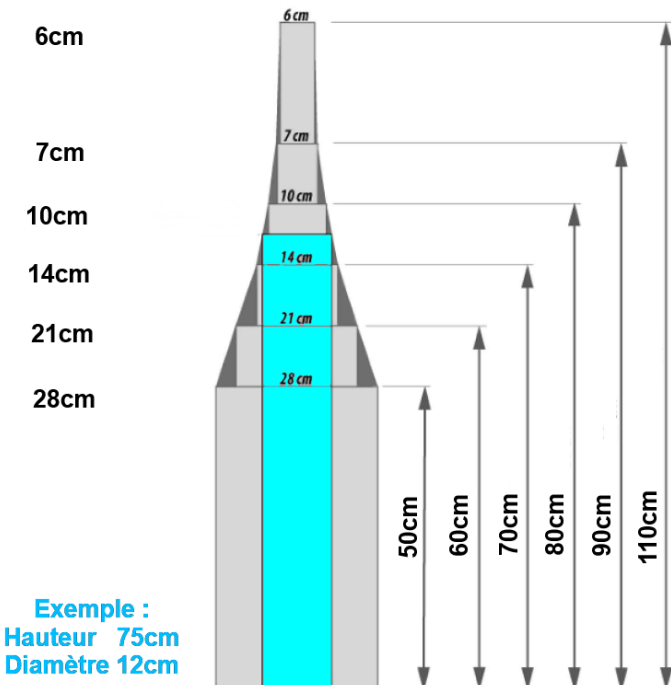
Avenue de Sénart : angle avec la rue Raymond

- Présence de bornes en béton à l'angle de la rue Raymond et l'avenue de Sénart (1,29m)

- Supprimer ces bornes en béton non conformes et dangereuses pour tous les utilisateurs piétons
- Positionner les passages piétons conformément à l'arrêté

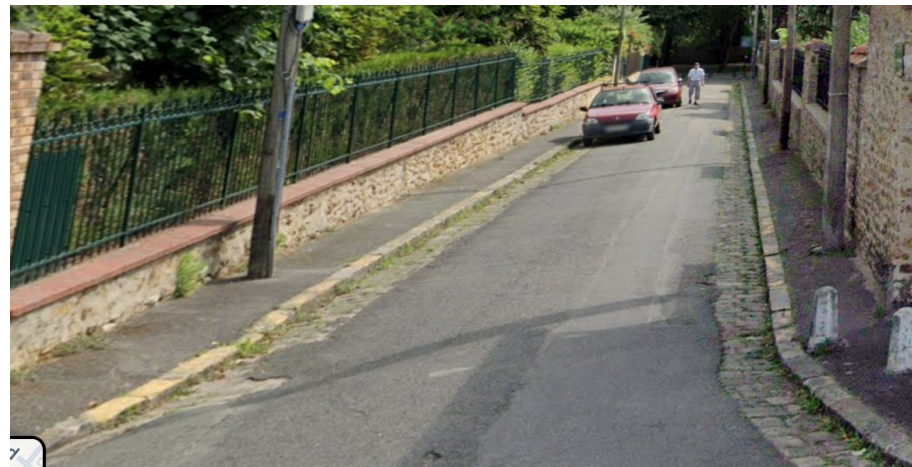
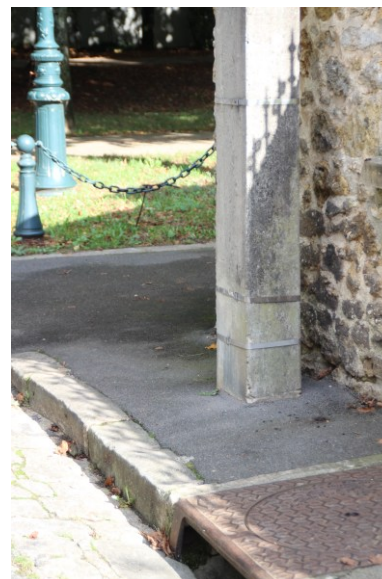
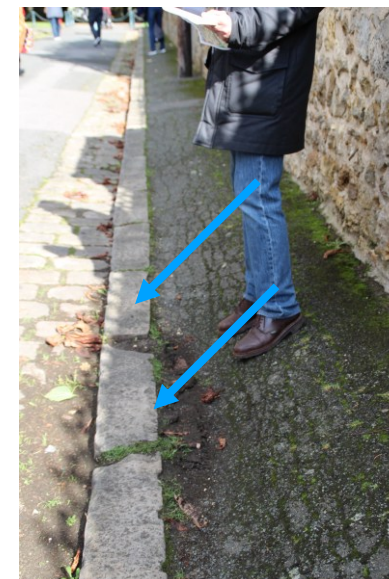
Rue Raymond

- Cette rue en impasse est empruntée pour se rendre à la pelouse, à la gare, à la mairie, et de façon générale en centre-ville
- Trottoirs abîmés ne respectant les normes de cheminement du fait de leur largeur et des poteaux électriques et des lampadaires
- Trottoirs impraticables et dangereux

- **Conversion en zone partagée**
- **Supprimer les trottoirs non fonctionnels**

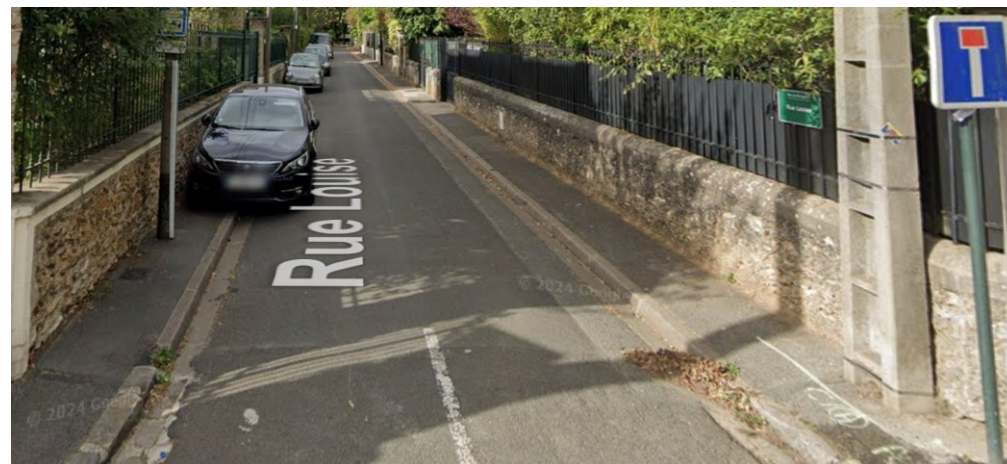
Rue Louise

- Cette rue en impasse est empruntée pour se rendre à la gare, à la mairie, et de façon générale en centre-ville
- Trottoirs ne respectant pas les normes de cheminement du fait de leur largeur, des poteaux électriques et des lampadaires, du stationnement des voitures (0,64m-1,05m)

- **Conversion en zone partagée.**
- **Supprimer les trottoirs impraticables et dangereux**

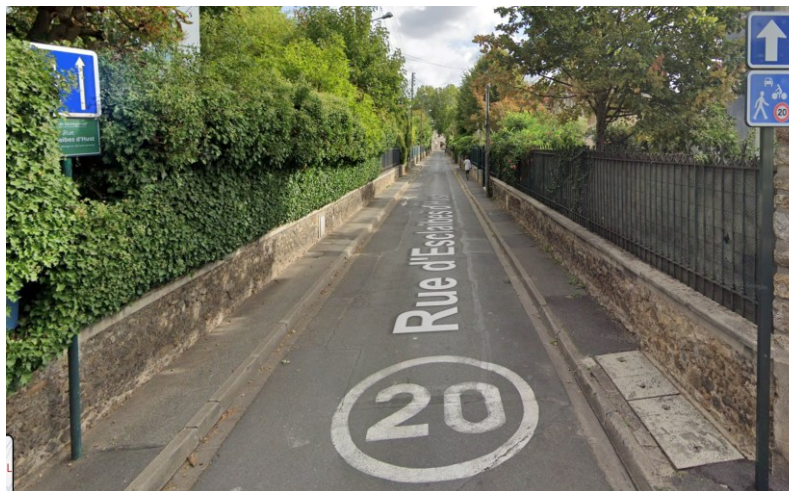
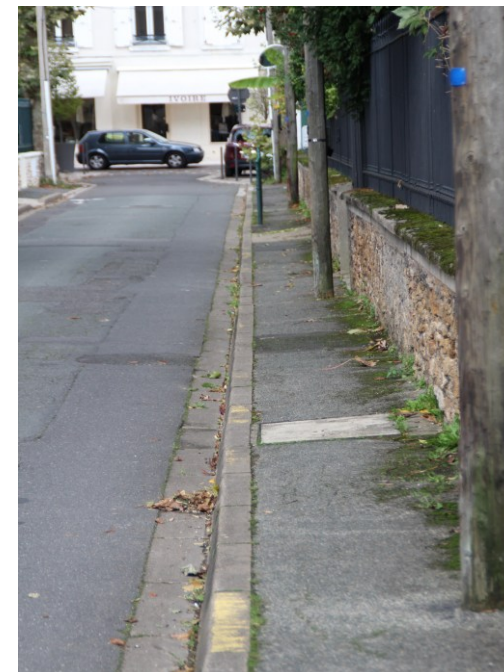
Rue d'Esclaibes d'Hust

- Cette rue est en zone partagée.
- Elle est empruntée pour se rendre à la gare, à la mairie, et de façon générale en centre-ville
- Trottoirs ne respectant les normes de cheminement du fait de leur largeur, des poteaux électriques et des lampadaires, du stationnement des voitures (0,47m-0,98m)

- **Supprimer les trottoirs impraticables**
- **Réflexion générale à propos des zones partagées : la signalisation de ces zones est très insuffisante. Nombreux sont ceux qui les abordent sans savoir que c'en est une et, quand ils le savent, ils ignorent quelles conséquences cela a sur les règles de circulation.**

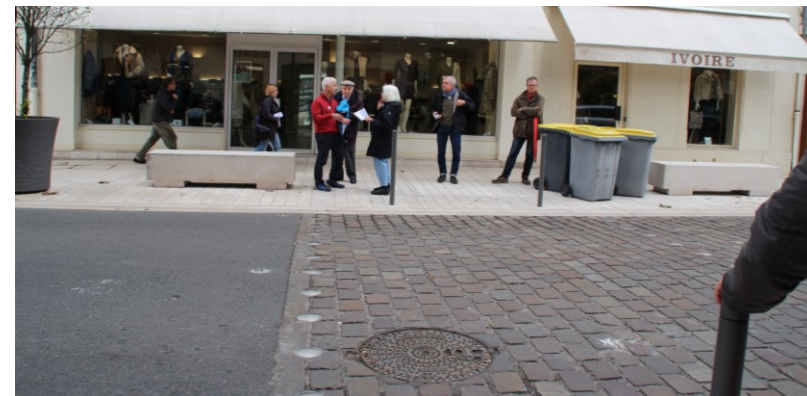
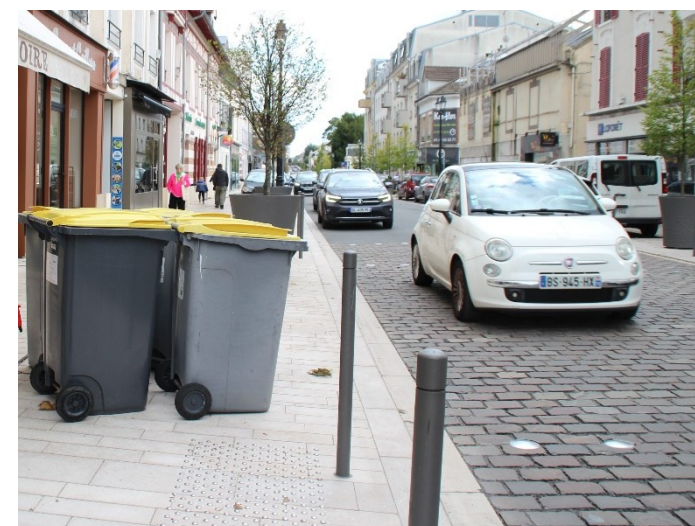
Avenue de la République : pavés dangereux et bruyants

- Ce n'est pas un passage piéton, c'est une traversée suggérée, le piéton n'est pas tenu de l'emprunter puisqu'elle n'a pas les caractéristiques des passages pour piétons, le piéton peut traverser où il le souhaite

- Cela ne correspond pas aux normes en vigueur pour l'accessibilité de la voirie
- Le pavage irrégulier et la surface irrégulière est accidentogène pour les personnes se déplaçant à l'aide d'une ou plusieurs cannes ou d'un déambulateur, et ne permet pas une circulation aisée pour les personnes en fauteuil, ou utilisant une poussette, ou ayant une valise à roulettes. Les pavés sont glissants quand il pleut.

- Les personnes de petites tailles et personnes en fauteuil roulant sont masquées par les arbres en pots
- Rappel réglementaire :
 - Instruction Interministérielle sur la signalisation routière Article 118 (marquage) (IISR) : « Il est nécessaire de marquer par une signalisation horizontale et éventuellement verticale, les passages prévus à l'intention des piétons pour la traversée des chaussées, en vertu de l'article R.412-37 du Code de la route. Les passages pour piétons sont délimités par des bandes rectangulaires ou parallélogrammiques blanches parallèles à l'axe de la chaussée, d'une longueur minimale de 2,50 m en ville et d'une longueur de 4 à 6 mètres en rase campagne ou dans les traverses de petites agglomérations. La largeur de ces bandes est de 0,50 mètre et leur inter-distance de 0,50 mètre à 0,80 mètre. Le marquage axial ou le marquage de délimitation des voies est interrompu de part et d'autre du passage pour piétons, à une distance de 0,50 m, pour éviter une juxtaposition des marques nuisible à leur lisibilité ».

- Retirer les pavés pour revenir à l'enrobé de l'avenue, en cas d'implantation de passages piétons ils doivent être aux normes Art 118 et arrêté 2007) (bande d'éveil de vigilance (BEV norme NF P98-351), contraste visuel, contraste tactile, rail guide,...)
- Retirer ou déplacer les arbres en pot sans délai
- Revoir la question des traversées de l'avenue de la République dans son ensemble et en concertation

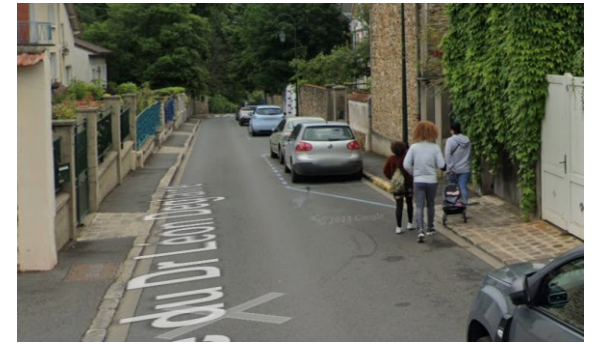
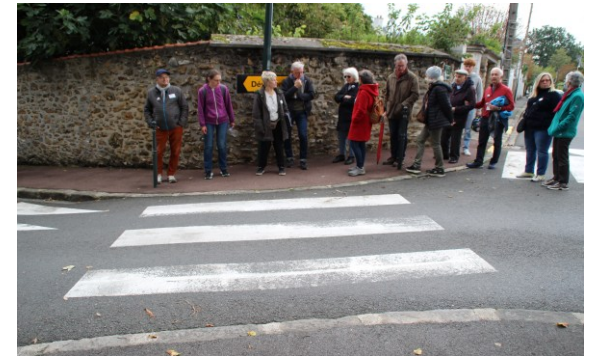
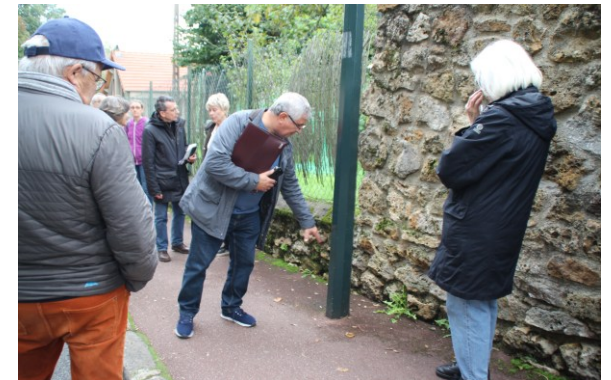
Rue du docteur Léon Deglaire : de la Poste à la rue de la Blaignerie

Constats : largeur et obstacles trottoirs/lampadaires/poteaux/potelets

- Cette rue est à sens unique de circulation de l'avenue de La République à la gare.
- Rue qui donne accès à 2 ERP : La Poste et la gare, et empruntée pour se rendre à la gare, à la Poste et de façon générale en centre-ville fréquentée pour se rendre aux différents établissements d'enseignement, à la Médiathèque
- De l'avenue de la République à la rue de la Blaignerie les trottoirs ne sont pas aux normes des 2 cotés (0,72m à 1,21m)

- **Mettre aux normes de largeur les trottoirs et si impossible étudier la conversion en zone partagée sur la portion de la rue entre la Poste et le Chemin Noir.**
- **De façon générale, les lanternes s'avancent trop sur les trottoirs impactant la largeur dévolue à la circulation piétonne. Il faut impérativement veiller à ce point dans toute création ou modification même si ponctuellement cela peut nuire à l'alignement des lanternes. Par ailleurs pour traiter au mieux les cas difficiles il faut obtenir des fabricants des produits avec une embase qui ne dépasse pas l'arrière du poteau de la lanterne**

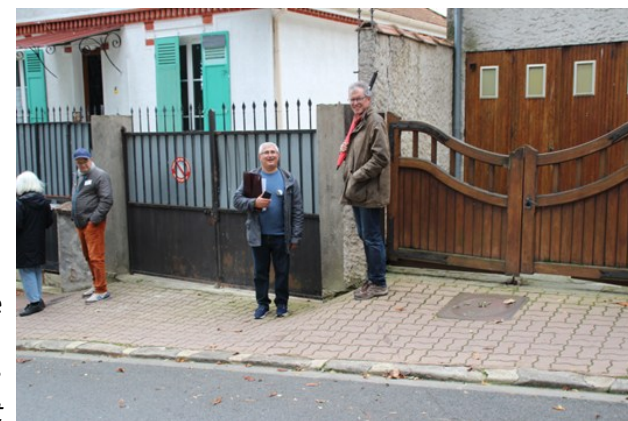
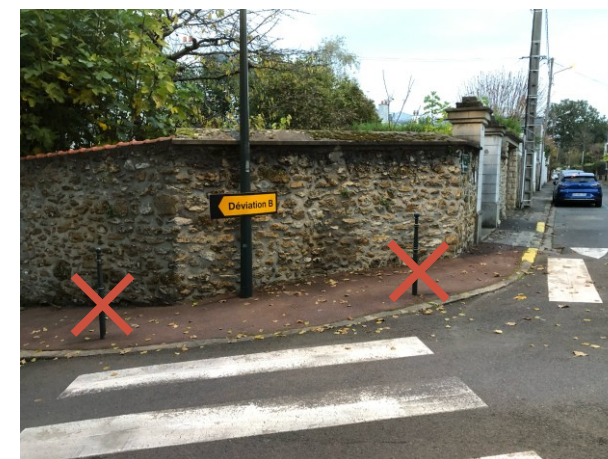
Rue Dr Léon Deglaire : de la rue de la Blaignerie au Chemin Noir

- de la rue de la Blaignerie au Chemin Noir, un seul trottoir côté habitations encombré par divers obstacles réduisant le passage à 1,15m /1,32m
- ruptures de niveau de pentes dans l'axe du bateau La pente entre la limite des deux propriétés est importante, non signalée et donc dangereuse
- De façon générale, sur l'ensemble du parcours, les abaissements de trottoir liés aux entrées charretières et aux passages piétons font l'objet d'un traitement des pentes du trottoir très insuffisamment progressif ce qui a pour conséquences des dénivellations trop brutales du trottoir non conformes aux préconisations de pentes longitudinales et transversales dévolues aux piétons, y compris avec fauteuil roulant.
- Rappel réglementation : Arrêté du 15 janvier 2007 portant application du décret n° 2006-1658 du 21 décembre 2006 relatif aux prescriptions techniques pour l'accessibilité:

- Passages pétons rue de la Blaignerie et Deglaire avec chacun un seul potelet

- **Retirer les potelets**
- **Etudier un remodelage permettant d'éviter la rupture de dénivellation**
- **Mettre aux normes le trottoir**
